Auftragsnummer: 335 – Prüfprotokoll Korrosionsprüfung gem. DIN EN ISO 9227 NSS der BEMO – DOME Aluminium-PI Konsole in direktem Kontakt mit dem verzinkten BEMO – DOME Stahl-Rundrohr Ihre Email vom 15 02 2012

Betreff: 480h NSS-Test an A- Stahlkonsole

Auftragsnummer: SAP-335 Bestell-Nr.: EBE131864

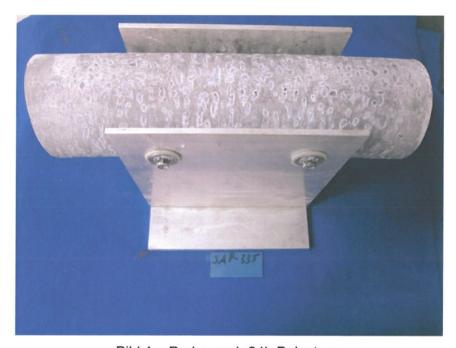
Bild 1 - Probe nach 24h Belastung

Proben	Beginndatum	Prüfdauer			
1	16.01.12	24h	Rohr: beginnende Zn- Korrosion		
			Träger: i.O.		
			Schrauben: i.O.		
		48h	Rohr: Zn- Korrosion		
			Träger: i.O.		
		Control Section 17 and Carl	Schrauben: i.O., graue Verfärbung		
		72h	Rohr: starke Zn- Korrosion		
			Träger: i.O.		
			Schrauben: i.O., graue Verfärbung und Weißrost		
		96h	Rohr: starke Zn- Korrosion		
			Träger: i.O.		
			Schrauben: i.O., graue Verfärbung und Weißrost		
		168h	Rohr: beginnende Fe- Korrosion (punkförmig), starke		
			Zn- Korrosion		
			Träger: i.O.		
			Schrauben: i.O. graue Verfärbung und Weißrost,		
		240h	Rohr: leichte Fe- Korrosion		
			Träger: i.O.		
			Schrauben: beginnende Fe- Korrosion bei einer		
			Schraube unter der Dichtscheibe und im		
			Innenbereich- Bohrspitze		
			Schraubenkopf: Weißrost

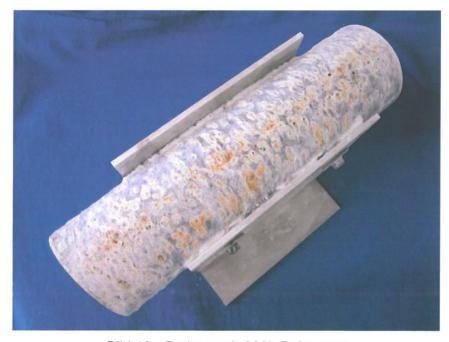
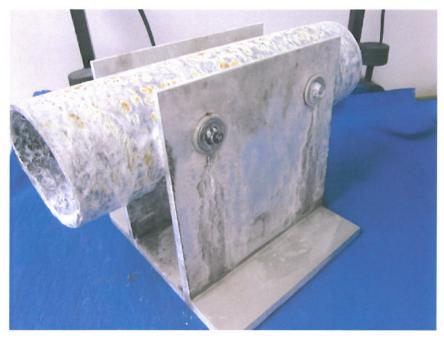
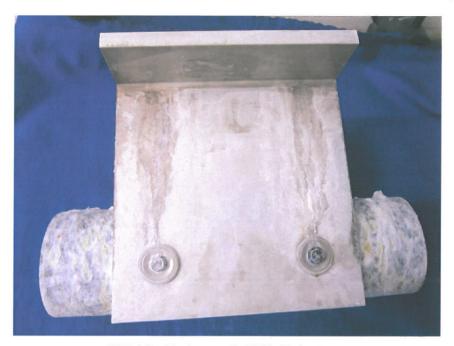
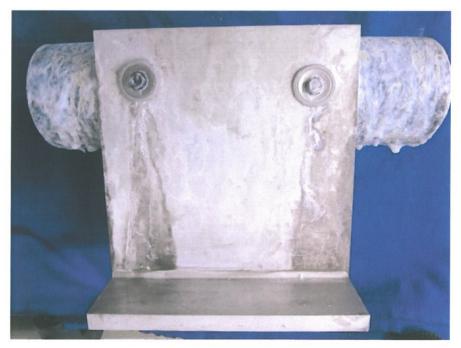
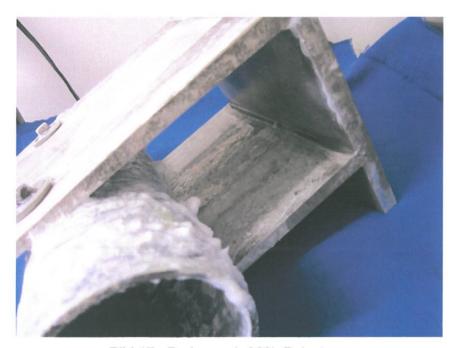
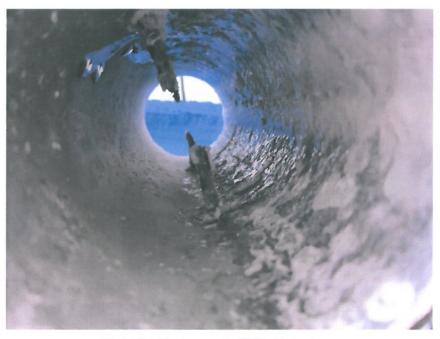
360h	Rohr: Fe- Korrosion (Außenbereich), beginnende Fe- Korrosion (Innenbereich) Verbindung zwischen Rohr und Träger: an einer Seite beginnende Fe- Korrosion Träger: i.O., graue Fleckenbildung ohne Al- Korrosion Schrauben: beginnende Fe- Korrosion bei einer Schraube unter der Dichtscheibe und im Innenbereich- Bohrspitze Schraubenkopf: Weißrost
480h	Rohr: Fe- Korrosion (Außenbereich), beginnende Fe- Korrosion (Innenbereich) Verbindung zwischen Rohr und Träger: an einer Seite bei der Schraubenverbindung beginnende Fe- Korrosion Träger: i.O., graue Fleckenbildung ohne Al- Korrosion Schrauben: beginnende Fe- Korrosion bei einer Schraube unter der Dichtscheibe und im Innenbereich- Bohrspitze Schraubenkopf: Weißrost

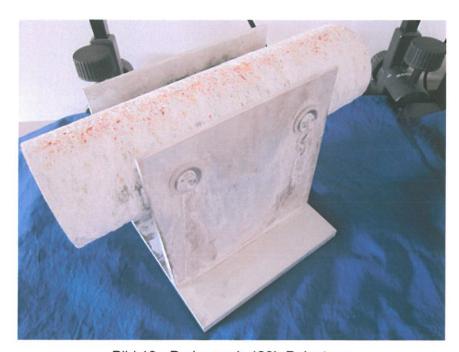
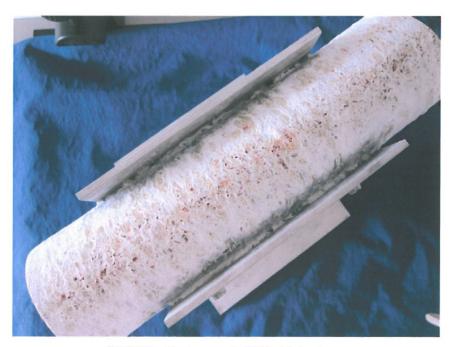
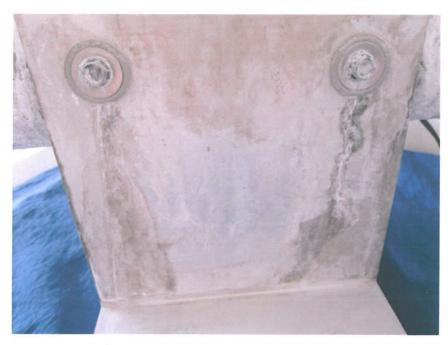
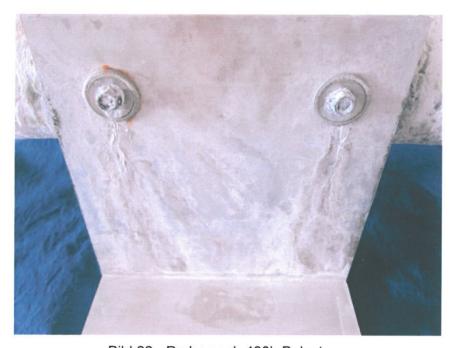
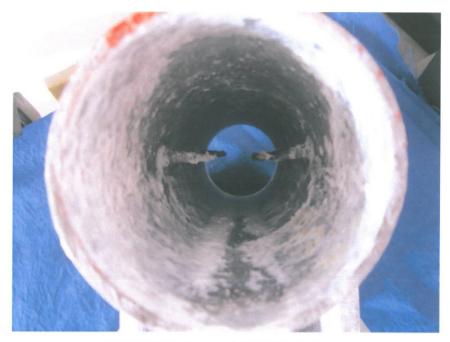
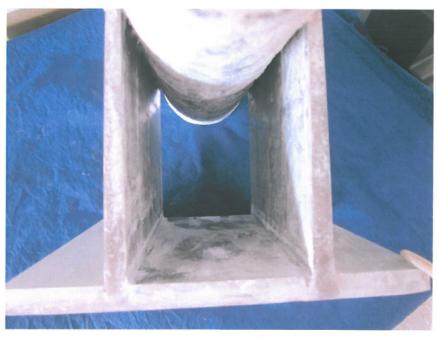
Nach Bewertung des Korrosionsprüfungsergebnisses findet zwischen der PI Konsole und dem verzinkten Stahlrohr keine stärkere Kontaktkorrosion als auf der nicht durch die PI Konsole berührten Oberfläche des verzinkten Stahlrohrs statt.

Sowohl das verzinkte Stahlrohr, wie auch die Aluminium PI Konsole mit den beschriebenen Befestigungsmitteln sind als Unterkonstruktion für BEMO Stehfalzprofile hinsichtlich des Korrosionsverhaltens unbedenklich einsetzbar, soweit die Umgebungsbedingungen keine wesentlichen korrosionsauslösenden Stoffe enthalten. Dies gilt insbesondere auch für den Anwendungsfall der BEMO DOME Unterkonstruktion für die Bekleidung von Faultürmen in Kläranlagen.
